# 경질 소재 가공 시 Collet 내부의 스크래치에 대하여

모든 사용자 용

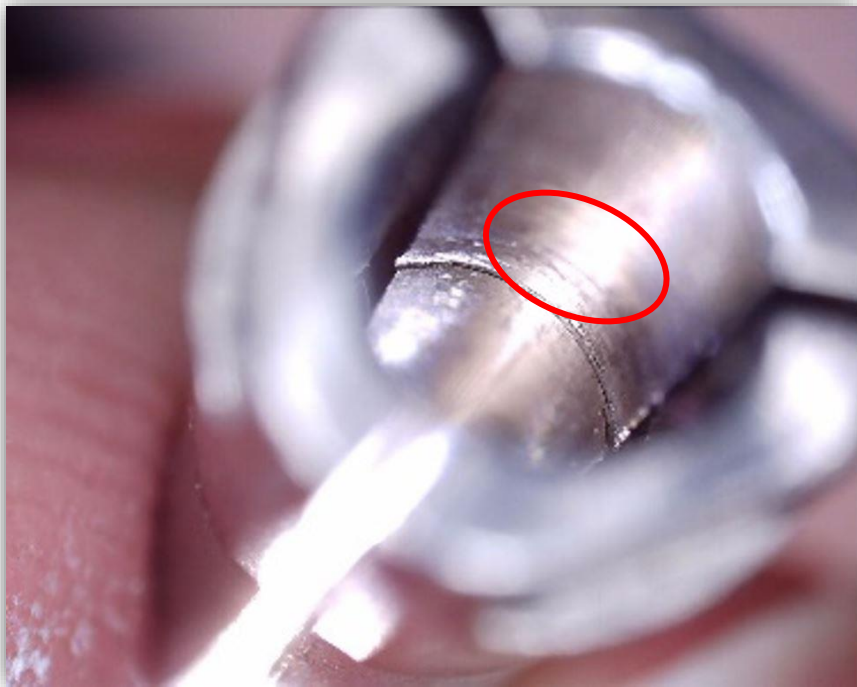
PMMA와 같은 경질 소재를 주로 가공하면 단기간 사용에도 Collet 내부에 스크래치가 발생할 수 있다.

소프트웨어에서 밀링 Strategy에 과도한 톨패스로 셋팅되었을 때 발생할 수 있는데 이유는 엔드밀(Bur)을 잡고 있는 Collet에 무리하게 부하가 가해지면 엔드밀은 Collet에서 미끄러 지고 그 결과 Collet 내부에 스크래치가 발생 할 수 있다.

밀링 조건 검토 : 권장 밀링 조건은 다음과 같다.

- ✓ Z-pitch : 0.3~0.45mm
- ✓ XY feed speed : 1200mm/min
- ✓ XY Step Over : 50%

결과적으로 Collet의 내부를 조기 마모 시킬 수 있기 때문에 권장 밀링 조건 이하로 사용하면 조기 마모를 방지할 수 있다.

추가로 엔드밀과 Collet 사이에 이물질이 들어갈 수 있으니 엔드밀 교환 시 Collet을 청소를 해주면 좋다.
